### 再発防止対策報告書

東北支部

# 災害概要図

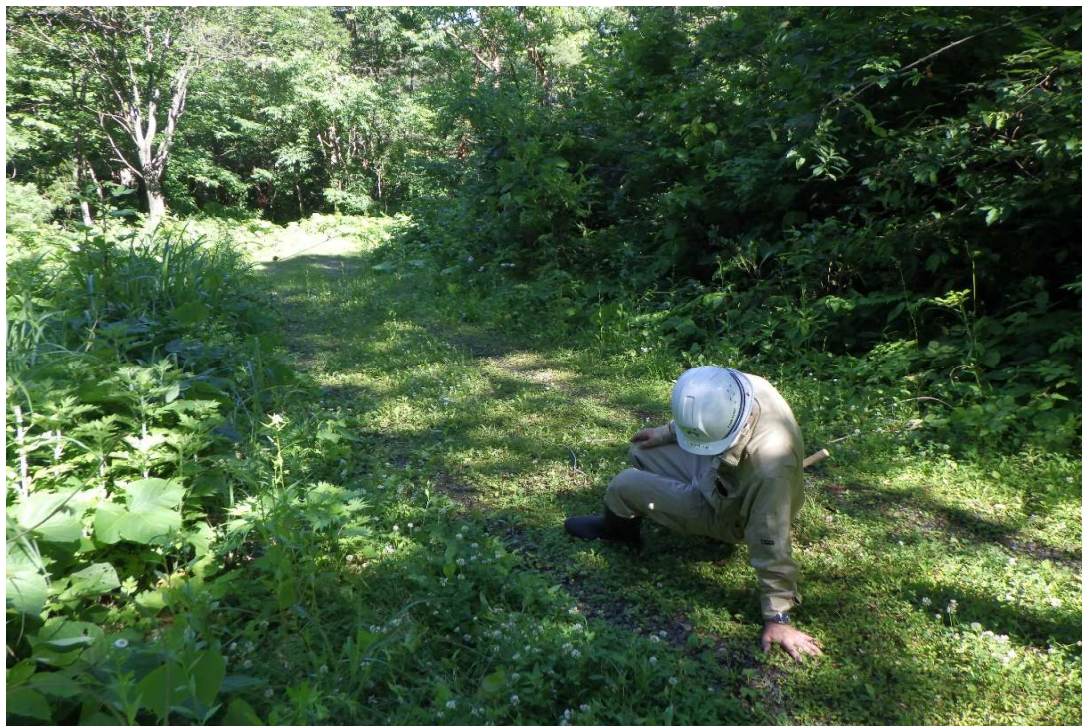
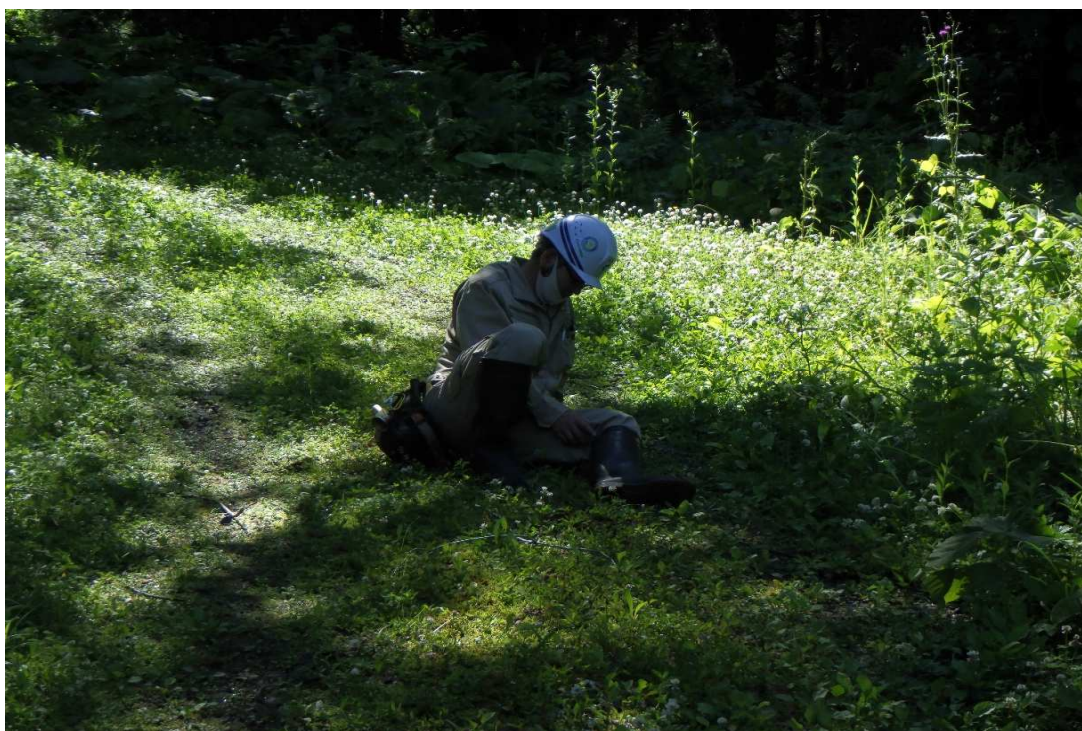
- ① 林道下り坂で足元が滑り 転倒した。
- ② 転倒した際に左手を地面に突いて左肩を脱臼した。
