## 災 害 速 報

関東支部

## 【件名】

鉄塔基礎工事(深礎基礎)の配筋準備作業中、昇降用梯子を撤去する際、誤って撤去する梯子にワークポジショニングロープを掛けていたため墜落し負傷

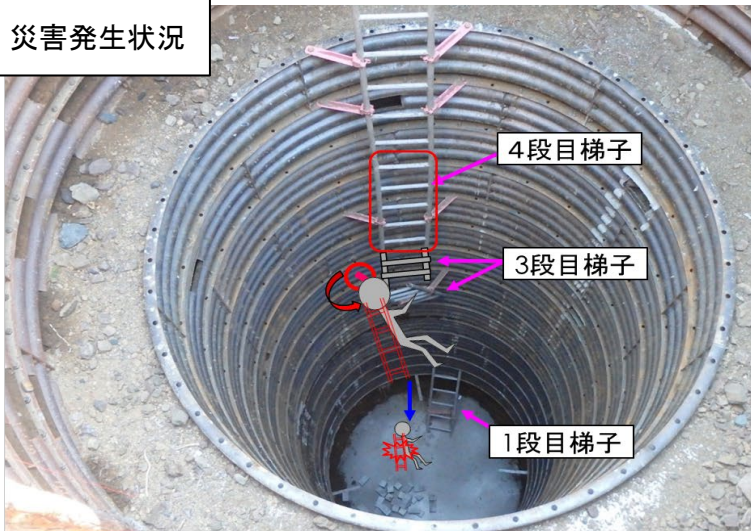
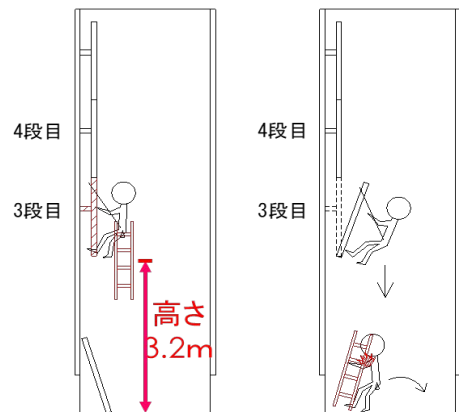
## 災害発生状況

- ・下から3段目の梯子にWPロープを固定し、3段目の梯子固定金具の片方を取り外したためバランスを崩し、WPロープが外れた。
- ・このとき、安全ブロックを使用していなかったため底面まで墜落した。
- ・墜落時、腰に掛けていた取り外し済の2段目梯子部材が右上腕部に接触・貫通。(想定)

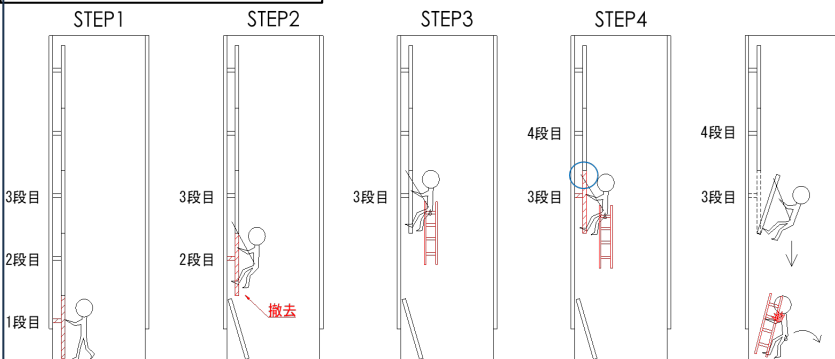
## 災害発生ステップ

- ・4段目の梯子にWPロープを掛けるべきところ、3段目(取り外す梯子)にロープが掛かっていた。
- ・安全ブロックを使用していない(想定)

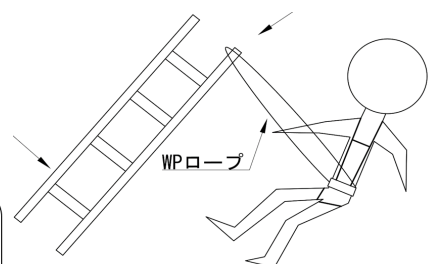
STEP1  
最下段(1段目)の梯子を撤去し、孔内床板部に仮置き

STEP2  
3段目下側にWPロープを固定し、2段目の梯子固定金具及び梯子を撤去。

STEP3  
撤去した梯子は、胸ベルトの台形フックに取付けて上昇

STEP4  
3段目にWPロープを固定し、3段目の梯子固定金具の片方を取り外した。

もう片方の固定金具を取り外そうとした際、バランスを崩し、WPロープが外れ、墜落。腰に掛けていた梯子が右上腕部に貫通。
