災 害 速 報

関東支部

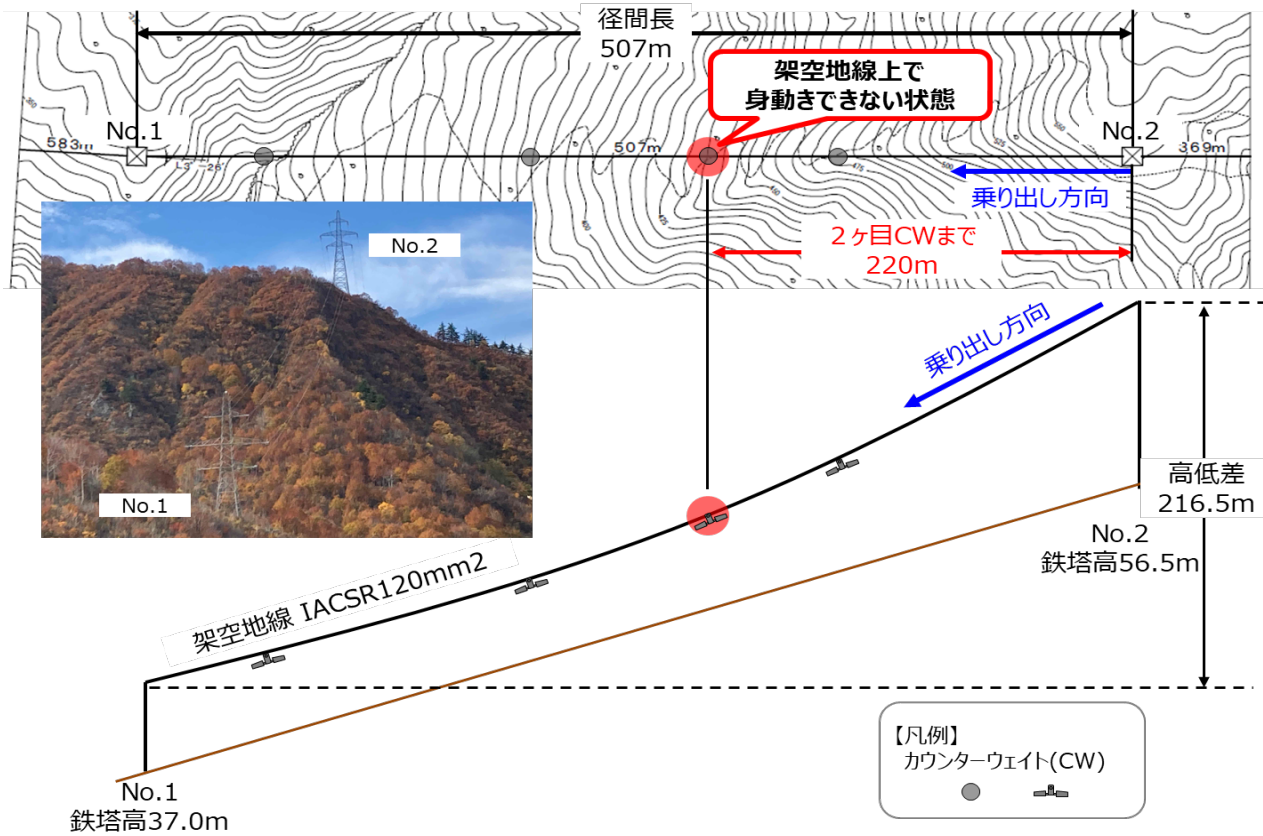
平面図・縦断図

発 生 日 時	2025 年 11月 10 日 (月曜日)		17時 00分頃		天 候		雨					
災 害 の 程 度	死亡 1 名		負傷 名		職種 電工		年令 49才		経験年数 31年			
工 事 の 種 類	調査 測量	伐 採	運 搬	仮 設	基 礎	組 立	足 場	架 線	撤 去	その他		
災 害 の 種 類	墜落・転落		転 倒	物の飛来・ 落下	崩壊・倒壊		はさまれ・ 巻き込まれ	切れ・ こすれ	感 電	その他		
原 因	作業準備 の不良		作業方法 の不良		工具防具 の不良		電気工作 物の不良		作業者 の過失		共同作業 者の過失	その他
	【件 名】 送電線宙乗り作業中、作業員の低体温症（推定）発生について（死亡）											
	【発生状況】 架空地線難着雪リング取付作業中、架空地線乗り出し中の作業員が径間中央付近 で動けない状態となり、約14時間後に救出されたが、死亡を確認											
	【時系列】											
	11月10日（月）

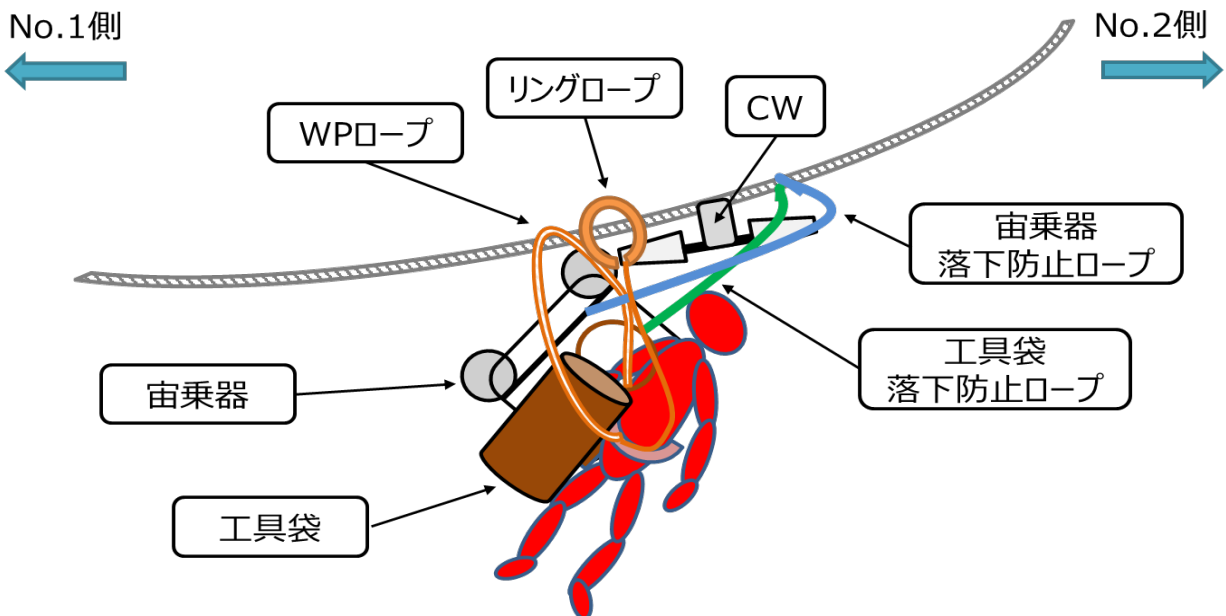
事象発生状況

22:50 協力会社の工具運搬要員3名が巡視路入口へ到着											
	23:30 協力会社作業員1名が上相電線に宙乗りし被災者の状況確認に向かう											
	11月11日（火）											
	1:06 被災者の状況を確認。WPロープで宙吊り状態であることを確認（呼び掛けに応答なし）

・CWを乗り越すため、宙乗器を降りた状況で発見された。(No.2からCW2個目)
