災　害　速　報

北陸　支部

［件　　名］　モノレール架設工事中、支柱に左腕を強打し受傷

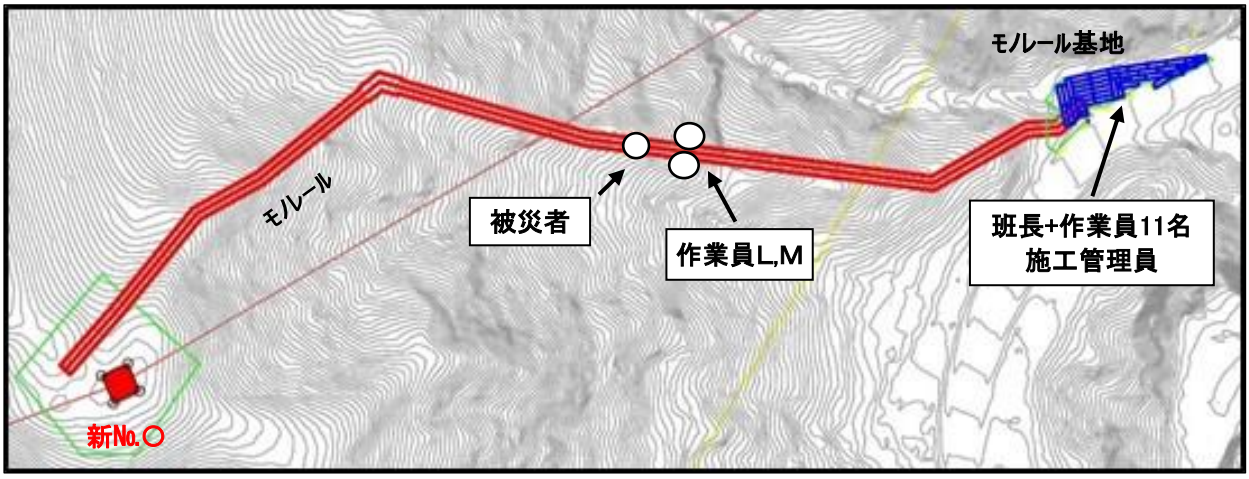
災　害　概　要　図

・10時55分頃、左側支柱のボルト締め付け確認を完了し、右側支柱のボルト締め付け確認を行うため、左側支柱側から右側支柱側へ主レールを跨ごうとした際、主レール上で体を支えていた左手（ラチェットを握っていた）が滑り、右側支柱に左腕を強打した。

モノレール全長：389m　被災地点：モノレール基地より160
