災　害　速　報

北陸　支部

［件　　名］　杭基礎準備工事中、ワイヤの端末が顔面に当たり受傷

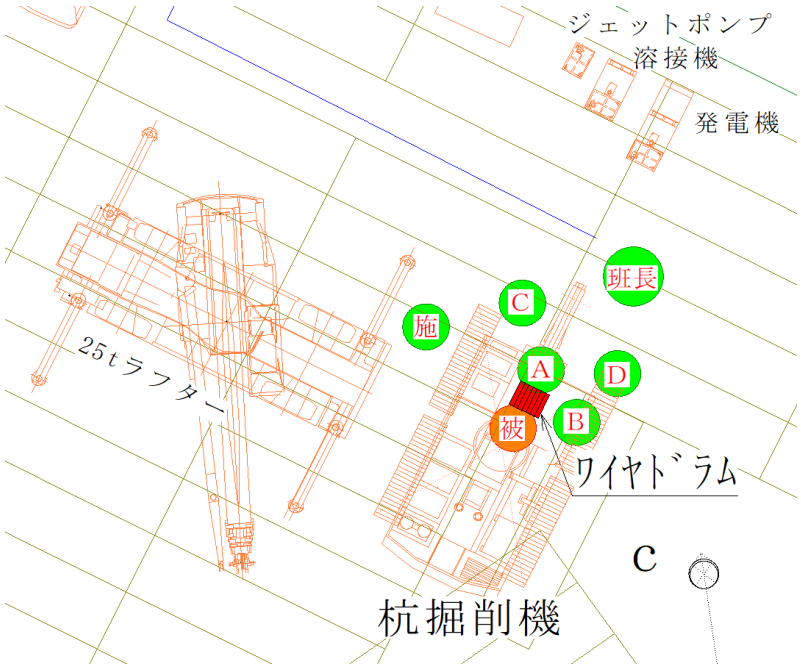
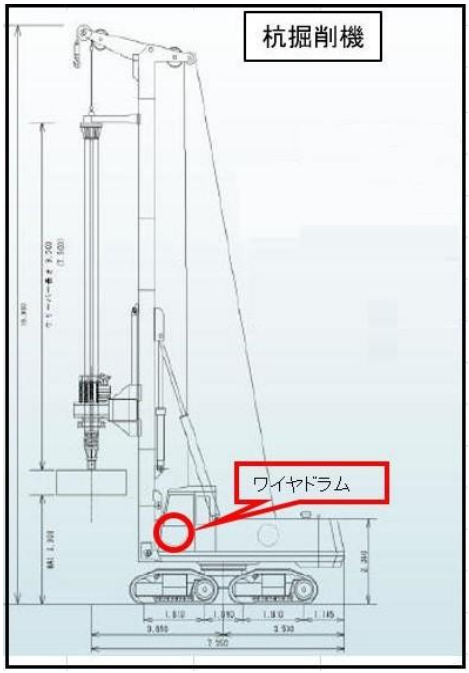
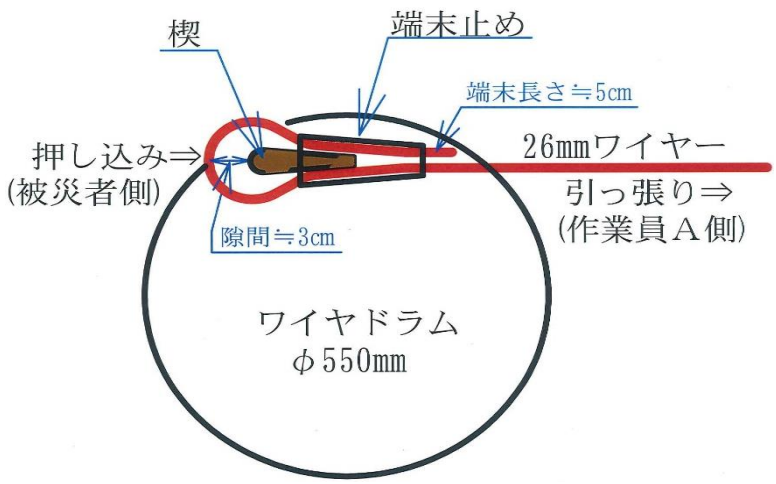
災　害　概　要　図

・16時10分頃、分解型杭掘削機のメインウインチにワイヤ（直径：26㎜）を巻き付けるため、ワイヤをU字に折り曲げて、端末を「端末止め」に固定して楔と一緒に押し込もうとしたとき、ワイヤの反発力が強く、「端末止め」から外れて跳ね上がり、顔面に当たって受傷した。

ワイヤ端末止めイメージ図
