災　害　速　報

九州支部

【件　名】 作業足場からの作業員転落負傷事故

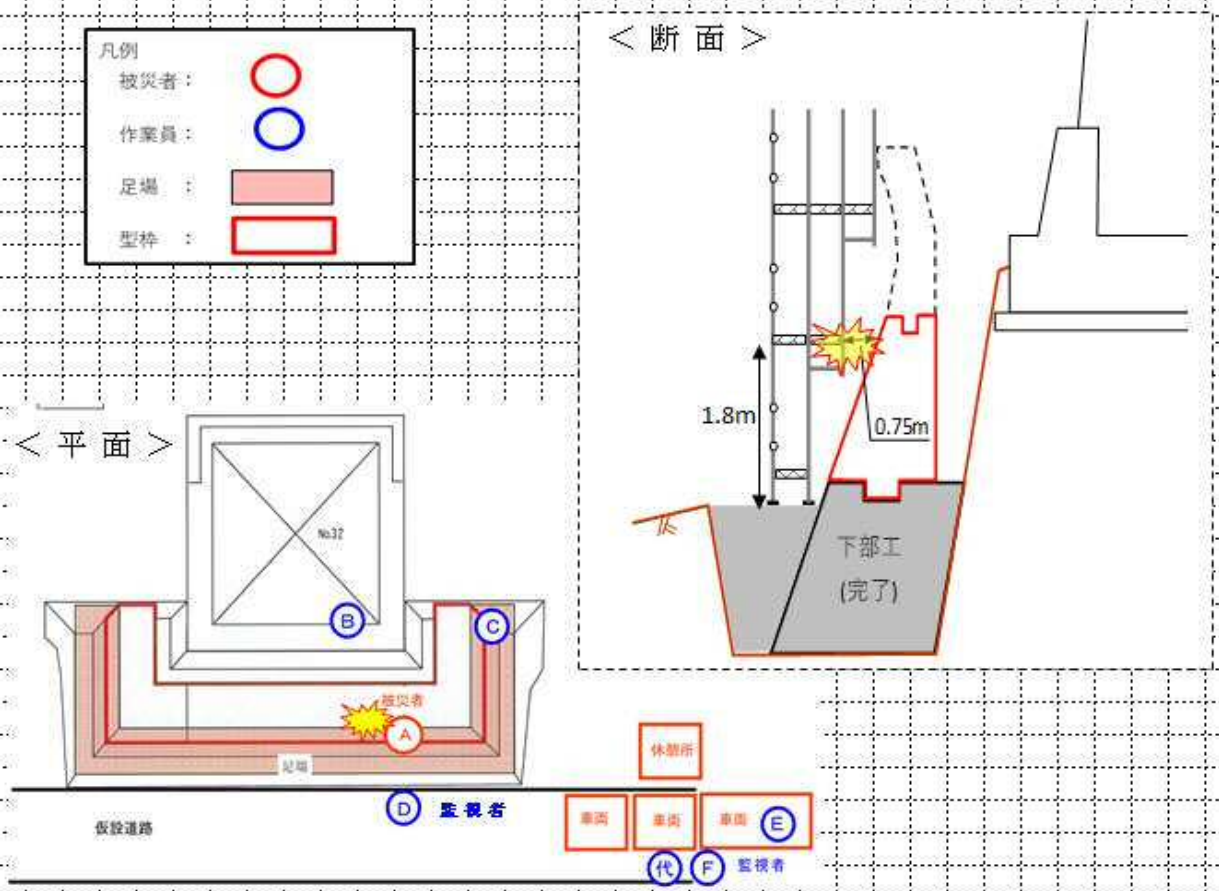
【概要図】

【発生状況】 当日、作業班は、作業員６名（被災者含む）にて№32鉄塔敷地防護工事の配筋作業に従事していた。
当該箇所の配筋作業終了後、施工状況の確認のため、被災者は、足場から鉄筋へ片足で跨いだ際、足場に残った足を滑らせ転落し、足場に胸部を強打し負傷した。
*詳細な事故原因については確認中

【被災状況】
・多発肋骨骨折（第2～6肋骨）、左肺損傷
