災　害　速　報

関西支部

鉄塔組立検査中における墜落災害

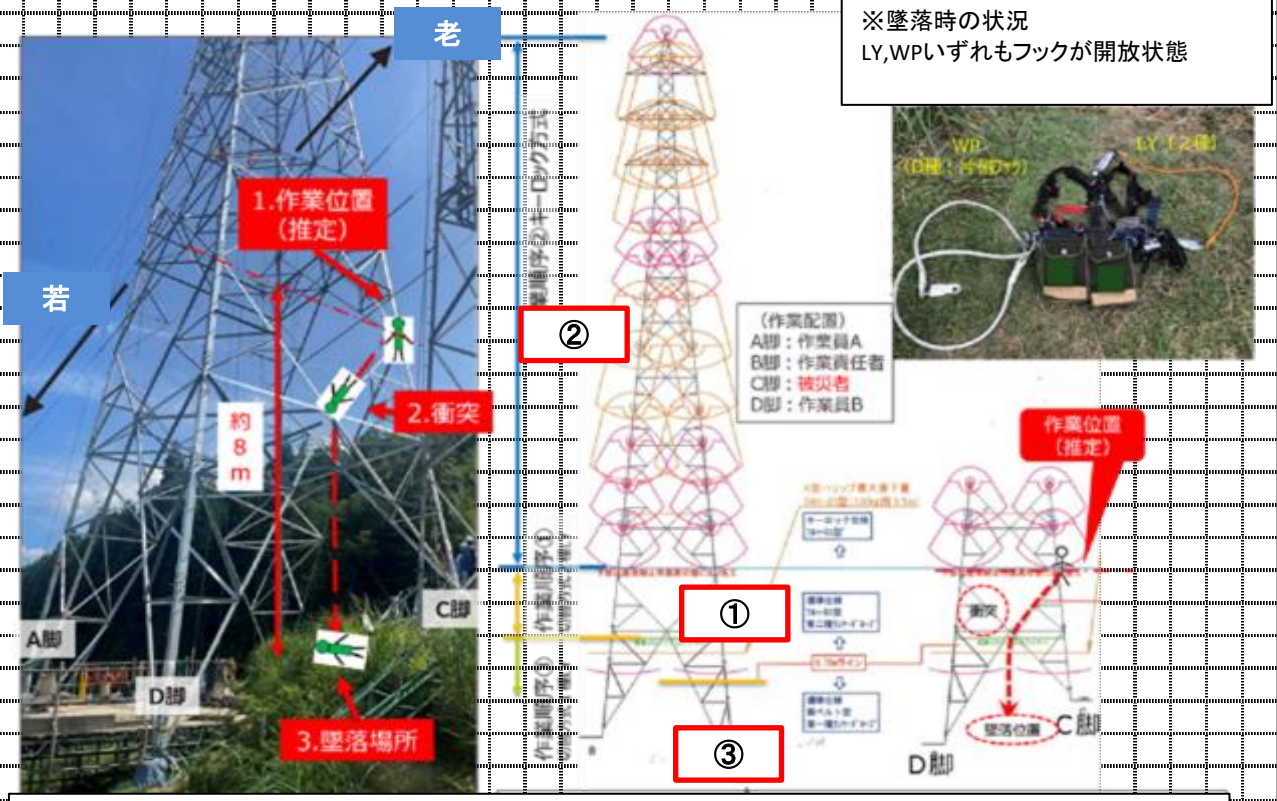
発生状況図(1)

【被災者装備品】
フルハーネス、標準ランヤード
ワークポジショニング用ロープ
※墜落時の状況
LY,WPいずれもフックが開放状態

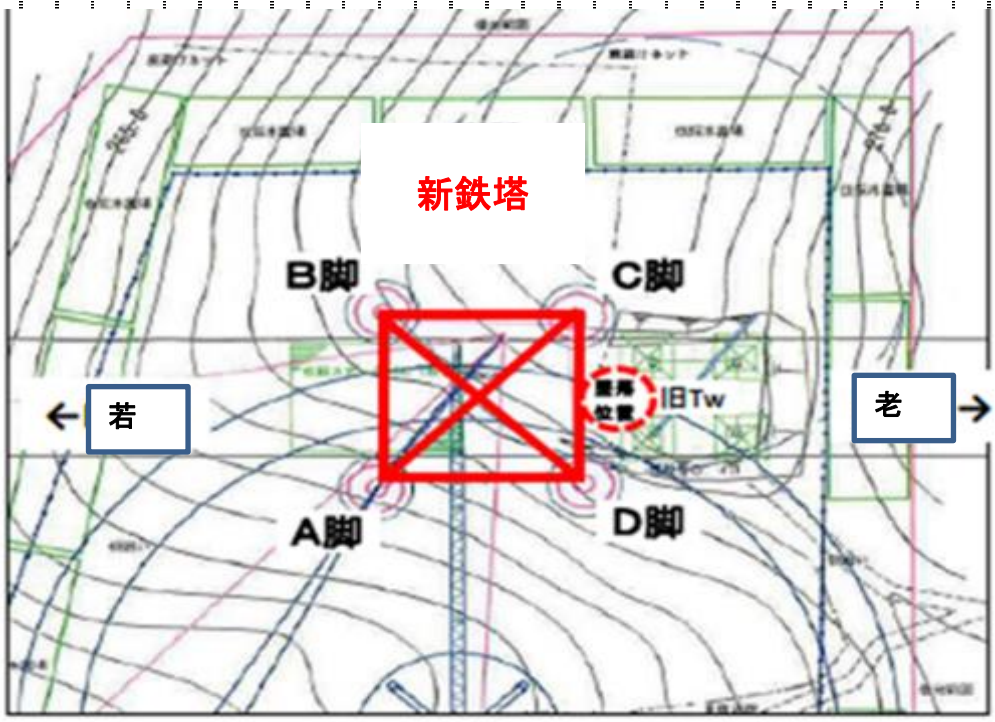
発生状況図(2)

■検査手順は①6.75m～キーロック使用可迄箇所　②キーロック使用可能箇所　③6.75m以下箇所の順で計画
■被災者は、ランヤードとWP用ロープの切替方式により作業位置まで移動した。
■災害発生時の詳細な状況について、被災者より聞き取り出来ていない。
