災害速報/再発防止対策

関西支部

【件　名】　トラック荷降ろし作業中の林道路肩からの滑落災害

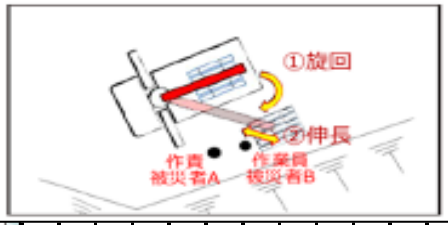
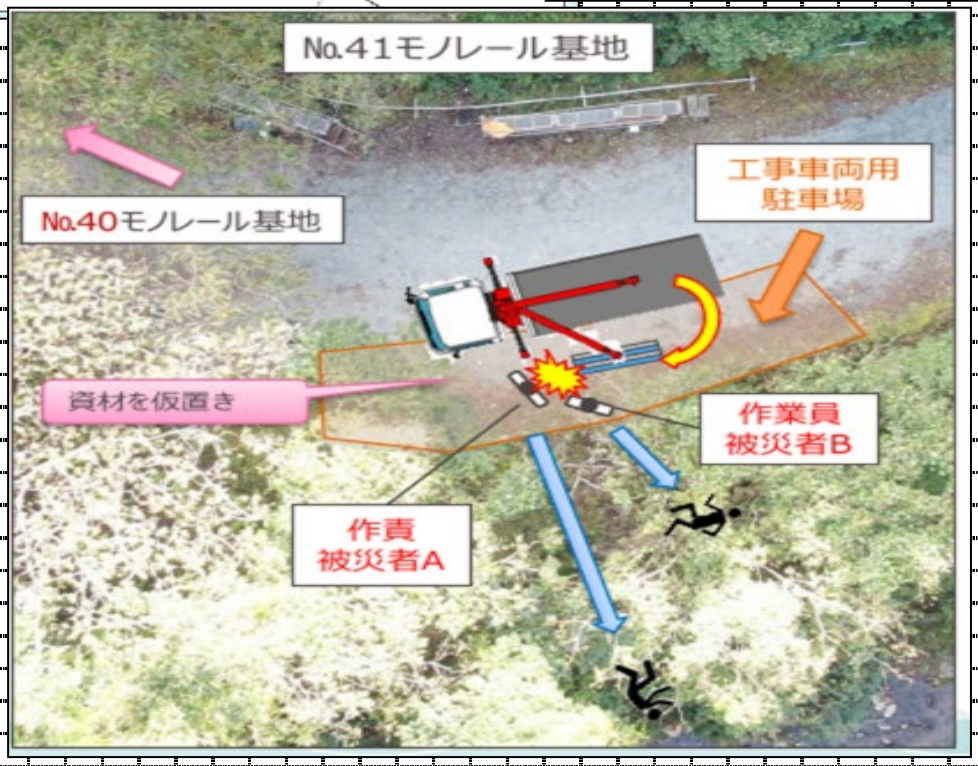
【1】平面図、写真

Ｈ鋼の束（Ｌ＝2m～3m）約１tをユニックで荷降ろし作業中、荷を吊上げた状態で作業責任者Ａがブーム伸長操作を誤り、リモコンの旋回ボタンを押した。作業責任者Ａおよび作業員Ｂの２名が咄嗟に振れた荷を手で押さえたところ押し戻され、路肩から河川法面を約２０m滑落した。

【予定していた仮置き作業】
①ユニック車から荷吊り後、荷降ろし予定位置まで旋回。
②ブームの伸長後、フックの吊り下げを行い荷を下ろす。
（1t/1束　50kg/1本×20本　2.5m～3.0m）

①ユニック車から荷吊り後、荷降ろし予定位置まで旋回。
②ブームを伸長しようとした時、**リモコン操作を誤り旋回ボタンを押した。**
③咄嗟に振れた荷を手で押さえたところ押し倒され、路肩から河川法面を約15m滑落した。

① 資材の荷下ろしは予め定めた場所ですること。なお、定めた場所以外で資材の荷下ろしなどの作業が必要となった場合は、事前に元請会社と協議の上、安全な場所を選定する。
② ユニック操作者は操作前にリモコンレバーをよく確認すること。
③ その他気付きとして
「どんな些細なことでも」、「事実確認が不十分でも」、「まずは速やかに」、関係箇所に報告連絡・相談すること。
