送電線工事災害報告書（再発防止対策書）

九州支部

【件名】 作業足場からの作業員転落負傷事故

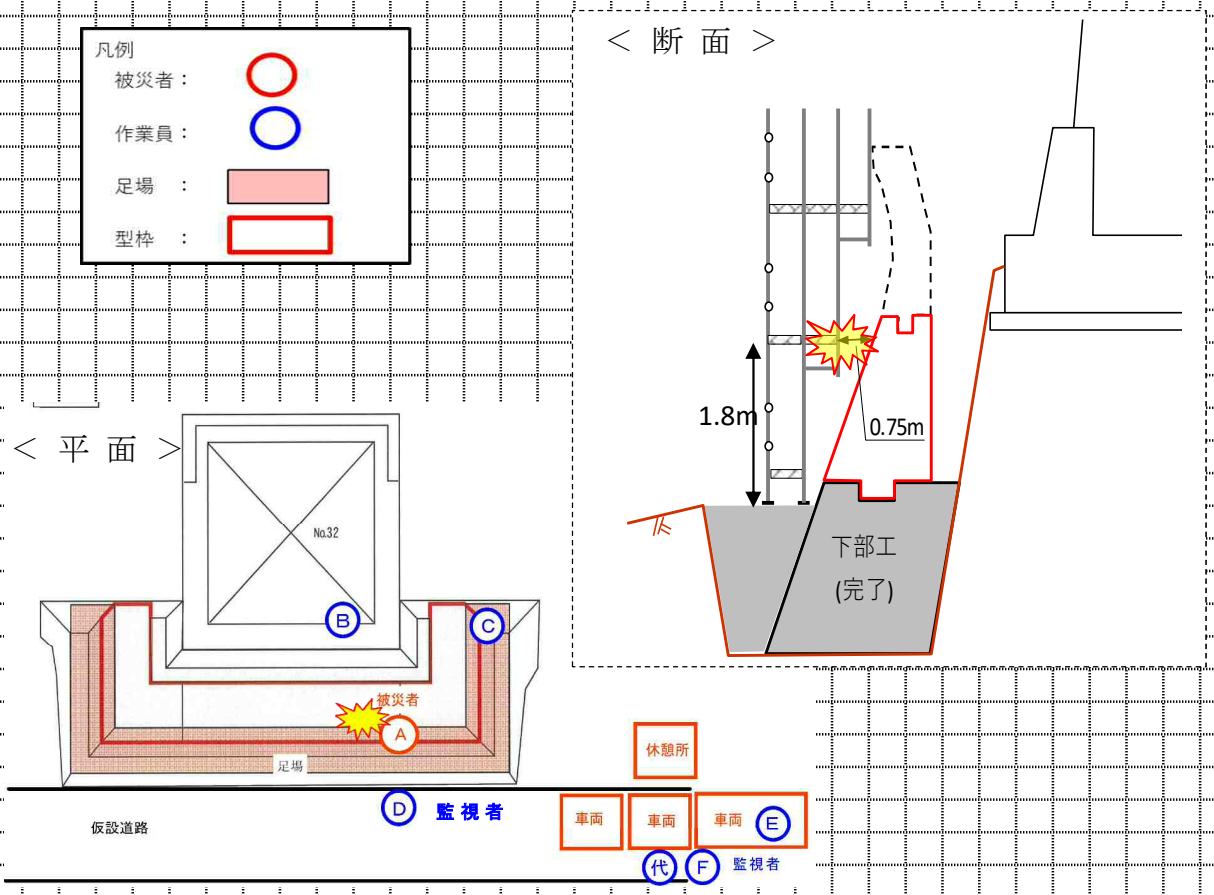
【概要図】

【発生状況】 当日、作業班は、作業員６名（被災者含む）にて№32鉄塔敷地防護工事の配筋作業に従事していた。

当該箇所の配筋作業終了後、施工状況の確認のため、被災者は、足場から鉄筋へ片足で跨いだ際、足場に残った足を滑らせ転落し、足場に胸部を強打し負傷した。

・多発肋骨骨折（第2～6肋骨）、左肺損傷

原因及び対策	【 原 因 】 (1) 転落に対する危険感受性が欠如していた。 ・ 被災者は、作業用足場から体を乗り出すことで、転落する危険性があることを想定していなかった。 ・ 状況の変化点では、リスクが高まるということへの意識が十分でなかった。 (2) 作業用足場から体を乗り出す行動に対し、墜落防止制止器具を使用することの必要性（転落の危険性）について、作業員に対する理解浸透状況の確認が十分でなかった。 【再発防止対策】 (1) 現場代理人は、乗込み教育等において、今回の事例を踏まえた安全教育を繰り返し実施する。 ［教育内容］ ・地上からの距離によらず、転落の危険性のある場合は転落防止対策を行い、”自らの身は自分で守る”という意識付けを徹底する。 ［教育のポイント］ ・若年層や高齢者、元請けや下請けの関係性等を考慮し、コミュニケーションの充実による危険感受性の向上を意識した教育を実施する。 (2) 現場代理人及び作業班長は、ＫＹミーティング等における問いかけ等により、作業前に各作業員の理解浸透状況を確認する。 (3) 理解不足を確認した場合は作業に従事させず、再度安全教育を行う等により、理解浸透を図る。
