再発防止対策報告書

東北支部

［件　　名］ バックホウ運転席から降りる際に手を滑らせ転落し、左足を受傷

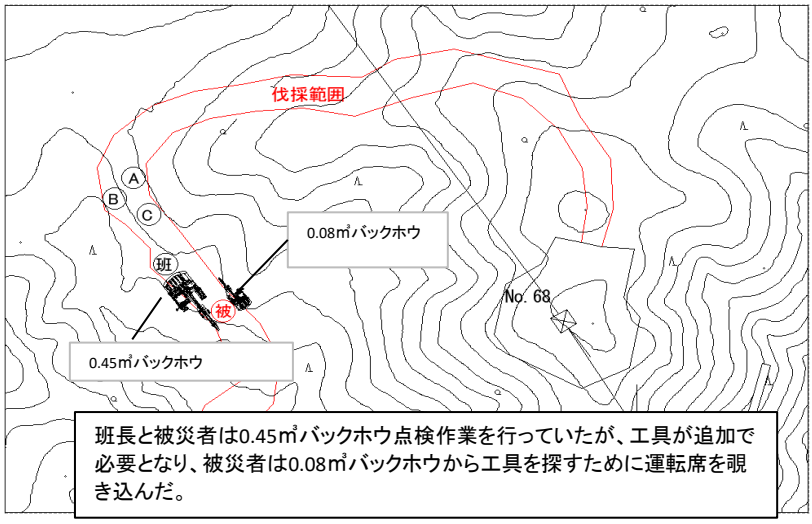
人員配置

・滑りやすい状態の手袋を着用していた。

・バックホウの乗降口を谷側に向け、バックホウが傾いた状態で駐機した。

班長と被災者は0.45㎥バックホウ点検作業を行っていたが、工具が追加で必要となり、被災者は0.08㎥バックホウから工具を探すために運転席を覗き込んだ。

0.08㎥バックホウから後ろ向きで降りようとした。

手摺を掴んでいた両手が滑って転落し、左足から地面に落ちて体勢を崩し左足を受傷した。

・バックホウを停車させる際は、極力平坦に駐機させる。

・やむを得ず傾斜地に駐機する場合、バックホウの乗降口を山側になるよう旋回させてから乗降する。

・バックホウへ乗降する際は、手元足元を目視で確認し慎重に乗降する。

・手袋に油脂等が付着し滑りやすい状態となった場合、油脂を除去、又は手袋を交換する。
