再発防止対策報告書

中部支部

災　害　概　要　図

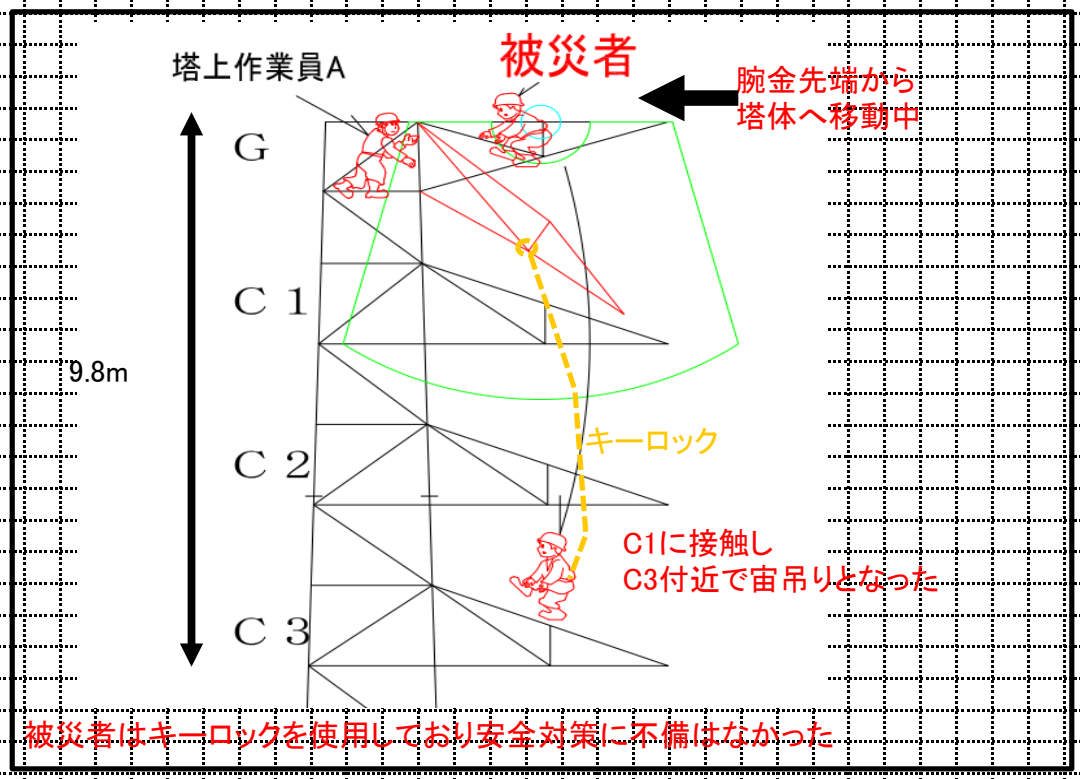
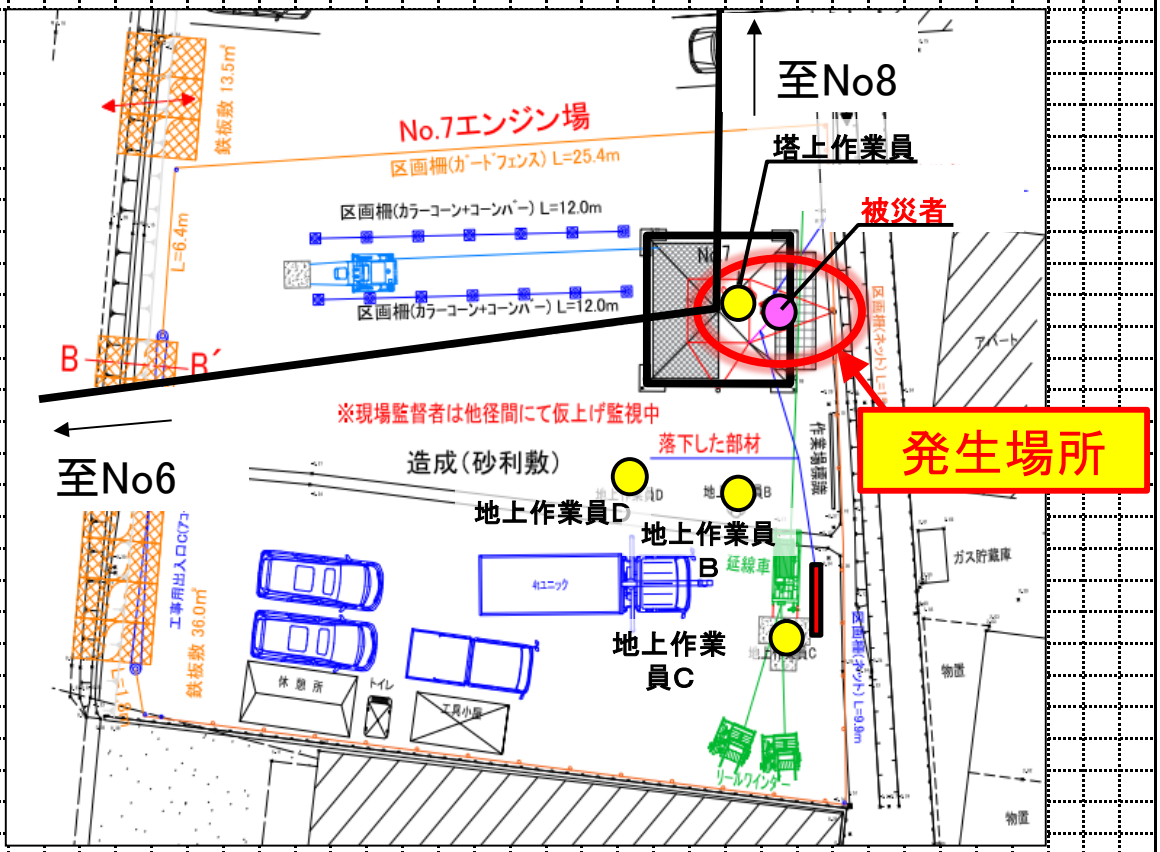
【墜落状況】

災害の状況	【発生状況】災害名：吊金車回収作業の準備中に地線腕金が折損し、作業員が宙吊りとなり腰を負傷
	７：３０　現場事務所でＴＢＭ－ＫＹ
	人員配置等作業打合せ実施（監督者１名＋作業員２２名）
	８：００　現場事務所出発→各鉄塔へ
	９：１５頃　架空地線引き抜き開始
	１１：００頃　災害発生
	被災者は自力で降塔出来なかったため、他の作業員にて降ろした
	１３：００頃　被災者が地上に到着。工事車両にて岐阜市民病院へ搬送
	１４：２０頃　レントゲン結果、異常なし
	１５：５０頃　ＣＴ撮影結果、左仙骨骨折（３ヶ月の加療を要す）
	１６：１５頃　羽島警察署６名が到着
	１６：２０頃　岐阜労働基準監督署３名が到着
	１７：１５頃　警察および労基署の現場検証と聞き取り調査完了
原因及び対策	【原因】
	・請負会社では、作業時の荷重計算および発注者への鉄塔強度確認の実施について、
	社内統一されておらず現場責任者任せであった。
	・請負会社は、施工計画を変更する場合における、安全・品質維持の重要性について
	現場責任者に理解させていなかった。
	【対策】
	・請負会社は、施工安全計画書へ反映すべき事項の漏れの防止を図るため、
	施工安全計画書作成のチェックポイントならびに設備強度関係のチェック項目を用いて、
	現場責任者に施工安全計画書を作成させる。
	また、作業時の荷重計算結果を用いて、発注者へ鉄塔強度確認することを徹底する。
	・建設部長および安全衛生推進部長は、施工計画を変更する場合の安全・品質維持の重要性
	について、現場責任者に教育するとともに、施工計画を変更する場合は、作業着手前に
	発注者と協議することを徹底する。
