災　害　速　報

関東支部

【件名】
モノレール設置作業終了後，巡視路外を下山中に転倒負傷

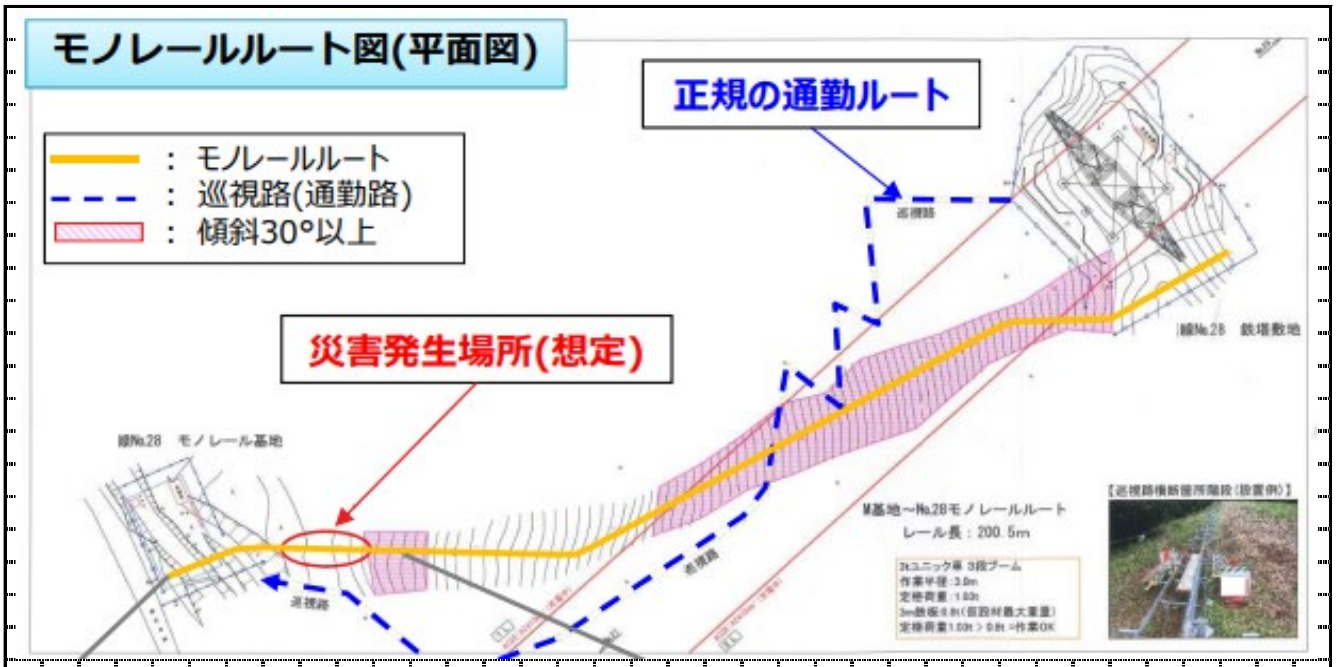
被災者は，モノレール設置作業終了後，他作業員と共に巡視路を下山中，休憩のため他作業員と離れ，巡視路ではないモノレールルート沿いを移動していたところ，以下写真のように足を滑らせ転倒し，その際に，モノレールのレール支柱に右手が接触し，右肘内側を負傷
