災　害　速　報

北海道支部

鉄塔組立作業中、作業員のヘルメットにKトラス補助材が落下し負傷

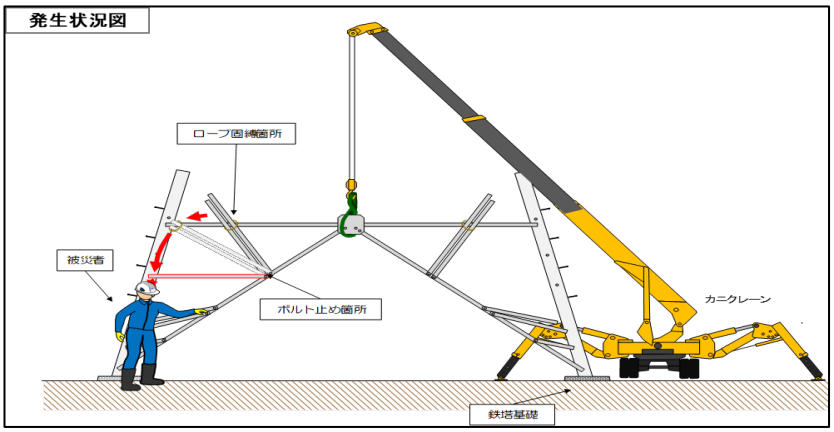
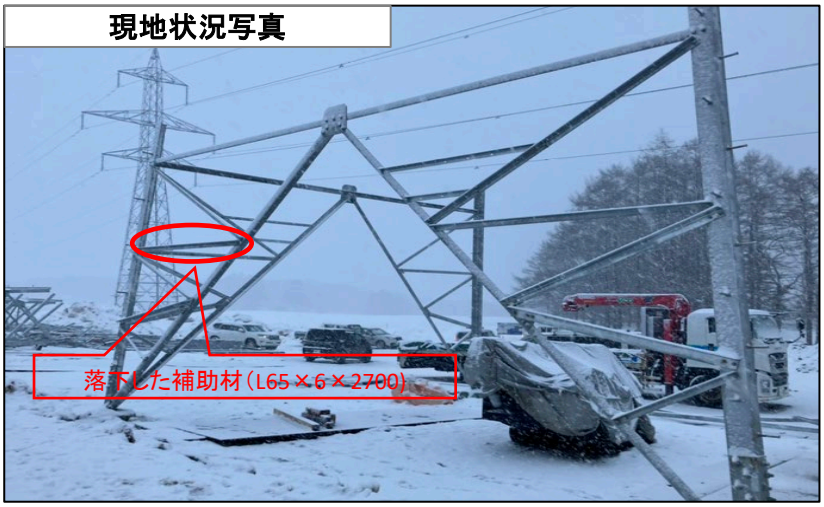
2．災害発生状況図

Kトラス水平部材に、２本の補助材（アングル材）を１本のロープで袋縛りしていたが、吊上げ時の振動で水平部材の端部へ移動して、短い方の補助材が抜け落ち、下部のボルト固定箇所を支点として落下した補助材が被災者のヘルメットに接触し受傷した。
