再発防止対策報告書

東北支部

ローラー車で仮設道路造成中,ローラー車ごと横転し体をはさまれ受傷

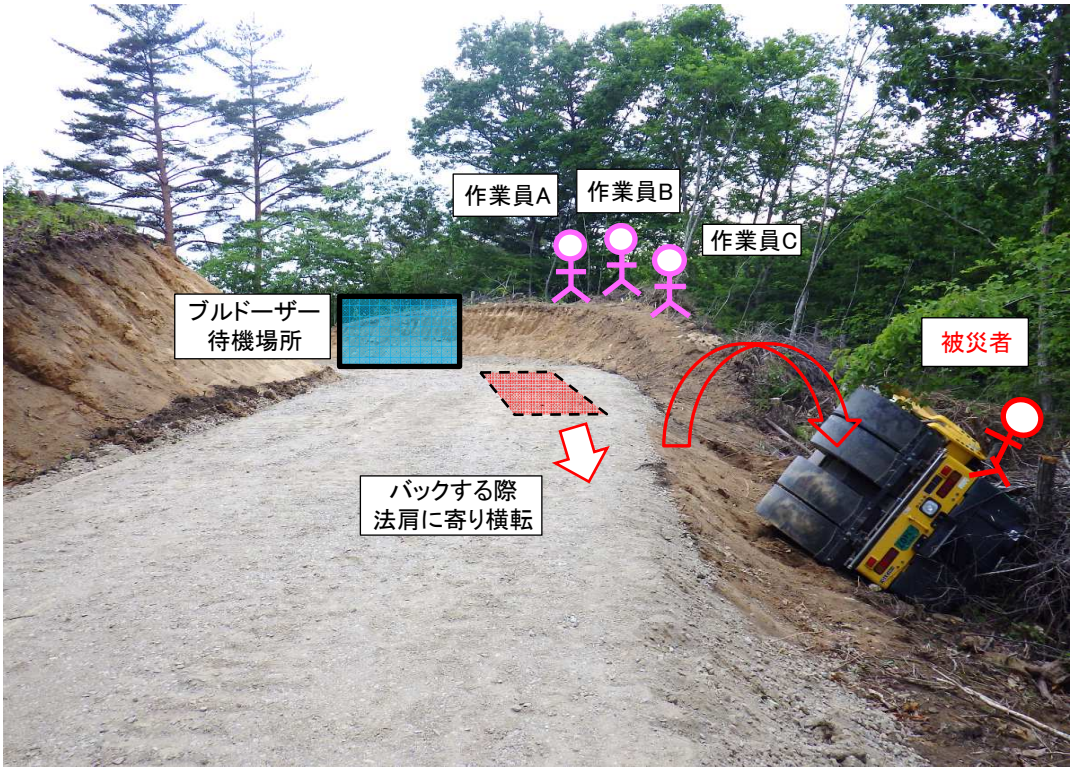
発生状況

被災者は仮設道路造成の盛土個所においてローラー車で転圧作業中に、盛土法肩（高さ1.0m程度）からローラー車ごと横転し体をはさまれて受傷した。

①被災者は法肩からの離隔がわかる明示が無く，目測に頼るしかなかった。

②ローラー車の動きを注視する者がいなかった。

③施工班は路肩の確認が不十分だった。

①作業前に作業班長と作業員が作業場所の路肩形状・作業範囲をよく確認し，危険個所（路肩）を明示してローラー車と法肩の離隔を確保する。

②作業個所にローラー車の監視者を配置し，ローラー車の危険な操作を防止する。

③ローラー車等建設機械を後退させる時,運転者は後方を目視確認し路肩を把握すると共に，転倒する危険性のある個所に入る恐れがある場合は，誘導者を配置し法肩への接近を防止する。
