再 発 防 止 対 策 書

関東支部

災　害　概　要　図

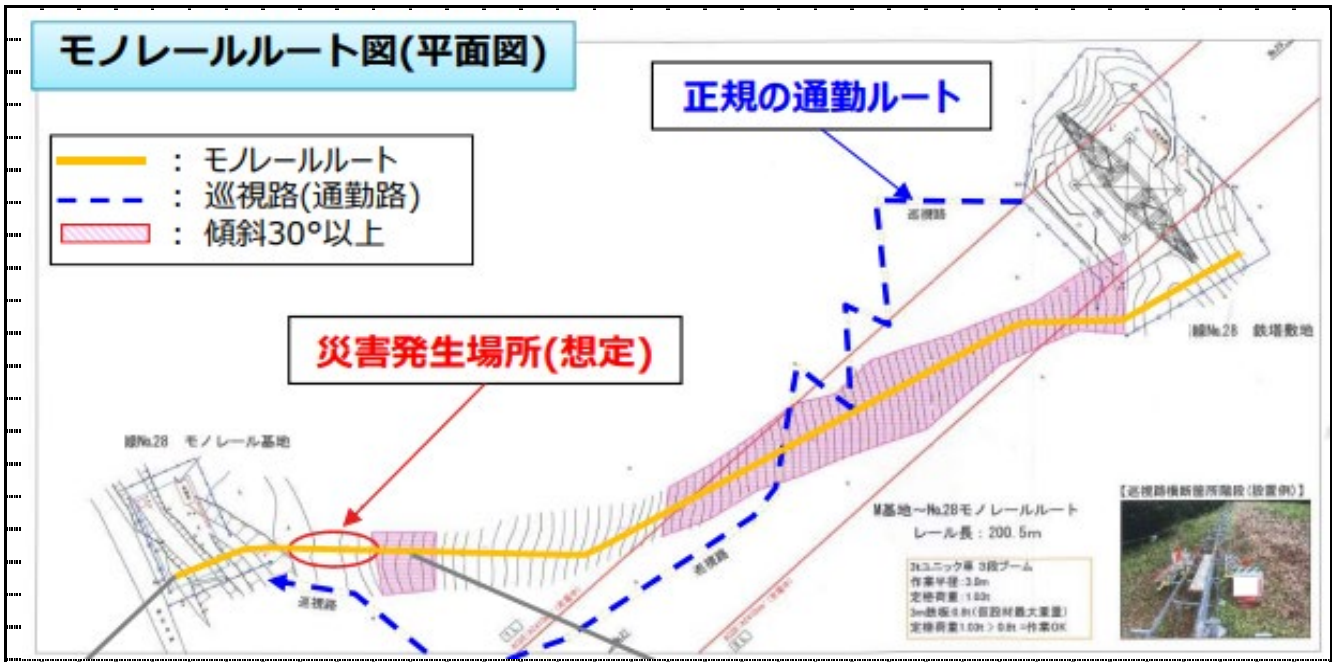
【右肘内側　切創】

・20mm×40mm
　L字型に切創
　6針縫合処置
壊死性筋膜炎・右上肢
皮膚軟部組織感染症

被災者は，モノレール設置作業終了後，他作業員と共に巡視路を下山中，休憩のため他作業員と離れ，巡視路ではないモノレールルート沿いを移動していたところ，以下写真のように足を滑らせ転倒し，その際に，モノレールのレール支柱に右手が接触し，右肘内側を負傷

災害の状況	・モノレール設置作業終了後，他作業員と共にモノレール基地へ向かうため巡視路を下山した。
	・被災者は途中で一人休憩した後（他作業員は休まず下山），下山を再開した。
	・巡視路とモノレール交差部付近で急こう配且つ滑りやすい巡視路よりも安全だと判断し，モノレール沿いを補助レールを手すり代りにして下山。途中で足を滑らせ転倒した際に，モノレール支柱に右腕が接触し，右肘内側を切創した。
	[被災程度]右上腕挫創，右上腕蜂巣炎
	[装　　備]ヘルメット，作業服（上下），安全長靴（滑り止めなし），手袋，ヤッケ
原因及び対策	1. 災害発生の主原因
	・降雨の影響によりスパイク無し長靴へ履き替え，作業に従事していた。
	・巡視路が安全に歩行できるよう整備されていなかった。
	・下山時に１人になってしまった。
	2. 再発防止対策
	・滑りやすい箇所での移動や作業時は，滑りにくい靴を使用する。
	・事前に歩行ルートを確認し，危険箇所を把握する。
	・山地歩行時は，近道行動・予定外行動をしないよう教育資料等を活用し教育する。
	以　上
