災　害　速　報

東北支部

［件　名］ 鉄塔ボルト取替時，ボルトを取替する部材にランヤードとワークポジショニングロープを掛け，片側のボルトを外した際，部材の端部が開放されたことにより部材からランヤードとワークポジショニングロープが抜け墜落した。（推定）

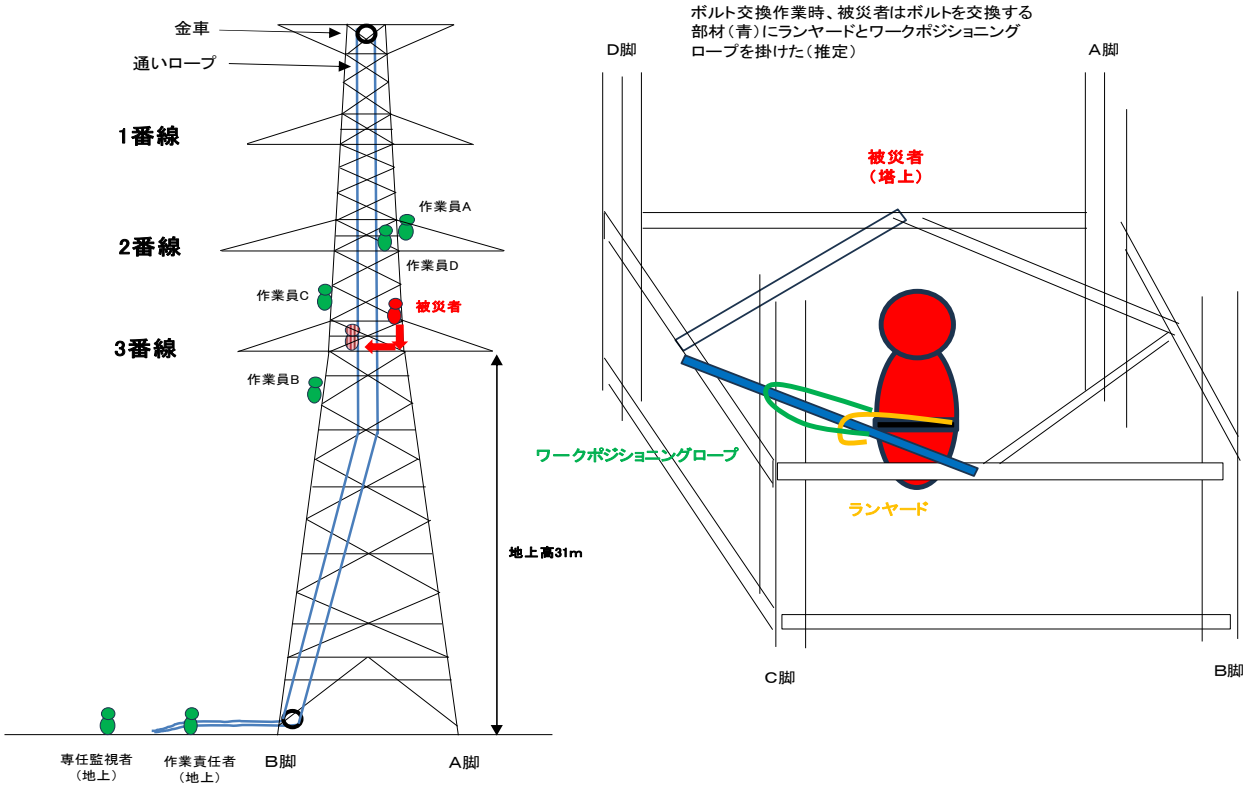
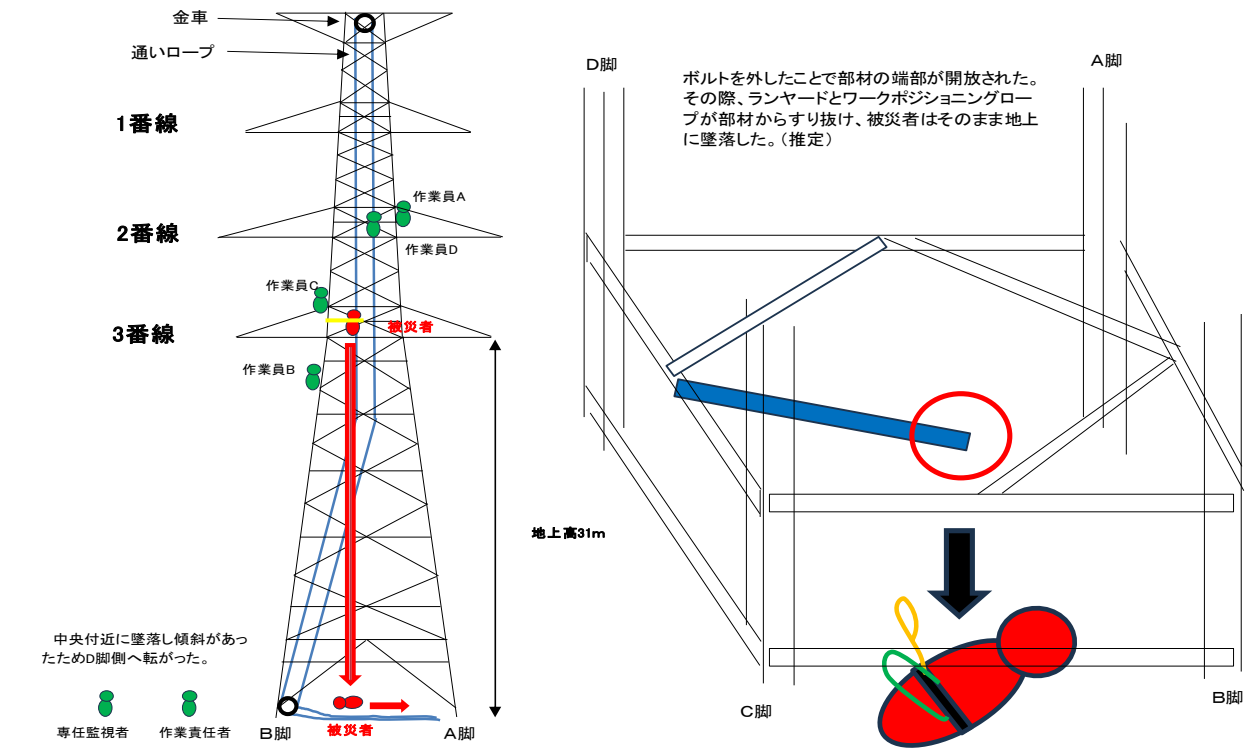
災　害　概　要　図

9:30頃　鉄塔ボルト取替時，ボルトを取替する部材にランヤードとワークポジショニングロープを掛け，片側のボルトを外した際，部材の端部が開放されたことにより部材からランヤードとワークポジショニングロープが抜け，地上高約31mから墜落した。（推定）
