災　害　速　報

関西支部

モノレールルート調査における滑落災害

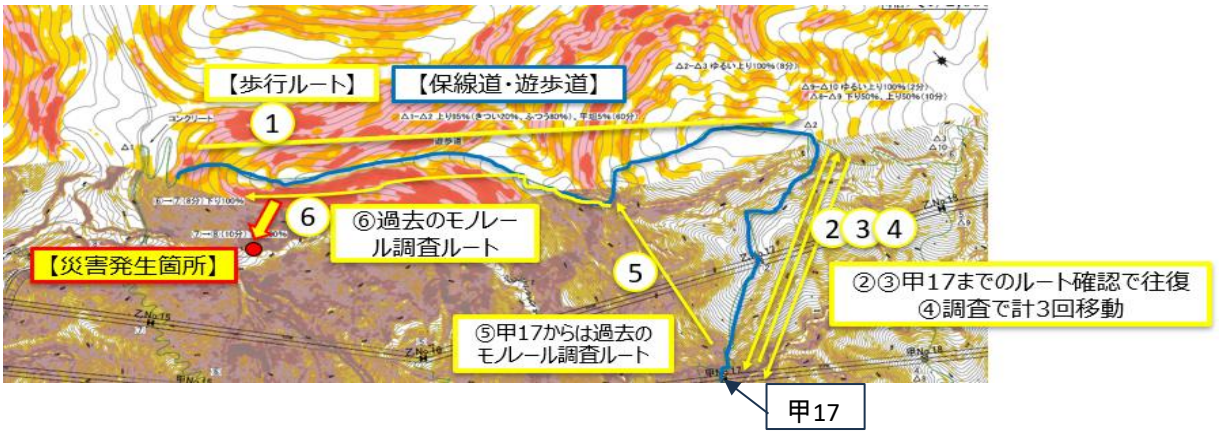
【発生概要図】

通勤用モノレール設置のため、過去のモノレール調査ルートを歩行中、滑落した。

12:30 災害発生（歩行中に滑落）　3名中1名滑落　※滑落箇所の斜度38.7度

右肩甲骨骨折、頭皮皮膚挫傷（内臓、脳には異常認めず）

※調査内容から保安帽不要と判断し持参なし
