## 災 害 速 報

関東支部

## 【件名】

鉄塔基礎工事(深礎基礎)の配筋準備作業中、昇降用梯子を撤去する際、誤って撤去する梯子にワークポジショニングロープを掛けていたため墜落し負傷

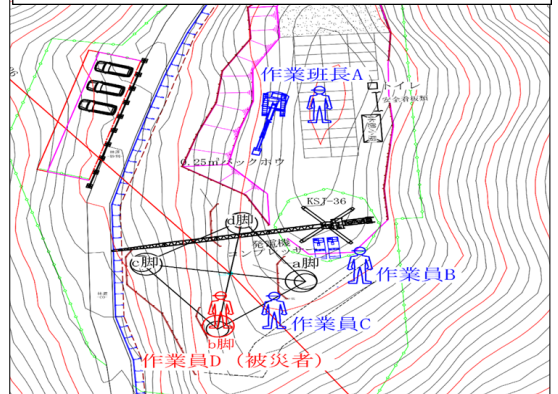
被災者は、送電線新設工事(1工区)No.25鉄塔基礎(深礎基礎) b脚の配筋準備作業中、昇降用梯子を撤去する際、誤って撤去する梯子にワークポジショニングロープ(以下、WPロープ)を掛けていたため約3.2mから墜落し負傷した。(安全ブロック未使用)

作業班長が孔内を確認したところ、梯子が右上腕に刺さっている状態で仰向けに倒れている様子を確認。

作業班長A: 鉄筋の吊荷、オペ作業  
 作業員B, C: 班長Aからの鉄筋の受け取り、地上組立作業  
 作業員D: 深礎孔内にて配筋準備  
 ※フープ筋を段取りするためのアングル材の設置、  
 躯体主筋のスペーサー仮置き
